INTERVENCIÓN DE ACCESIBILIDAD EN EL CENTRO CULTURAL
 DE EL BURGO DE EBRO
 C/OLESA Nº99 EL BURGO DE EBRO, ZARAGOZA, 50730
 PROYECTORES: EXCMO AYUNTAMIENTO DE EL BURGO DE EBRO
 EQUIPO REDACTOR:

ALBAÑILERÍA I -PB

ALBANILERÍA II. P1

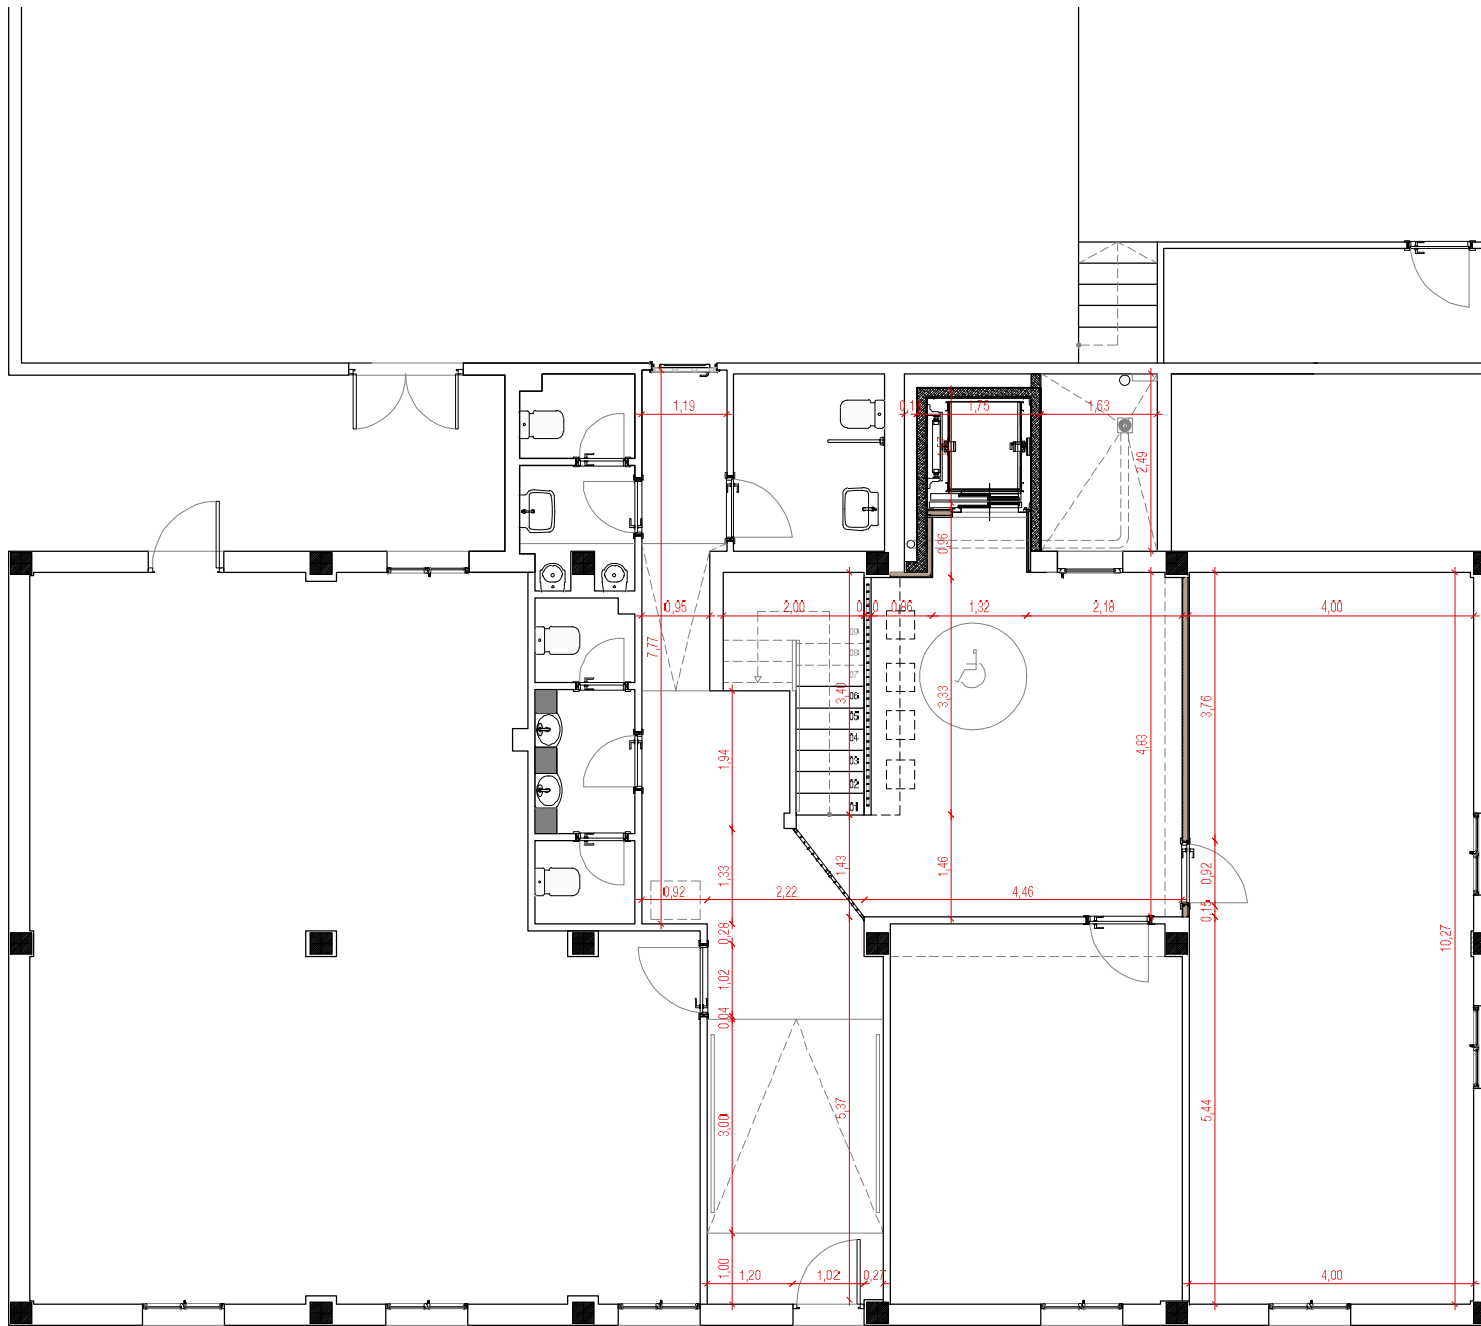
G01

PLANTA BAJA

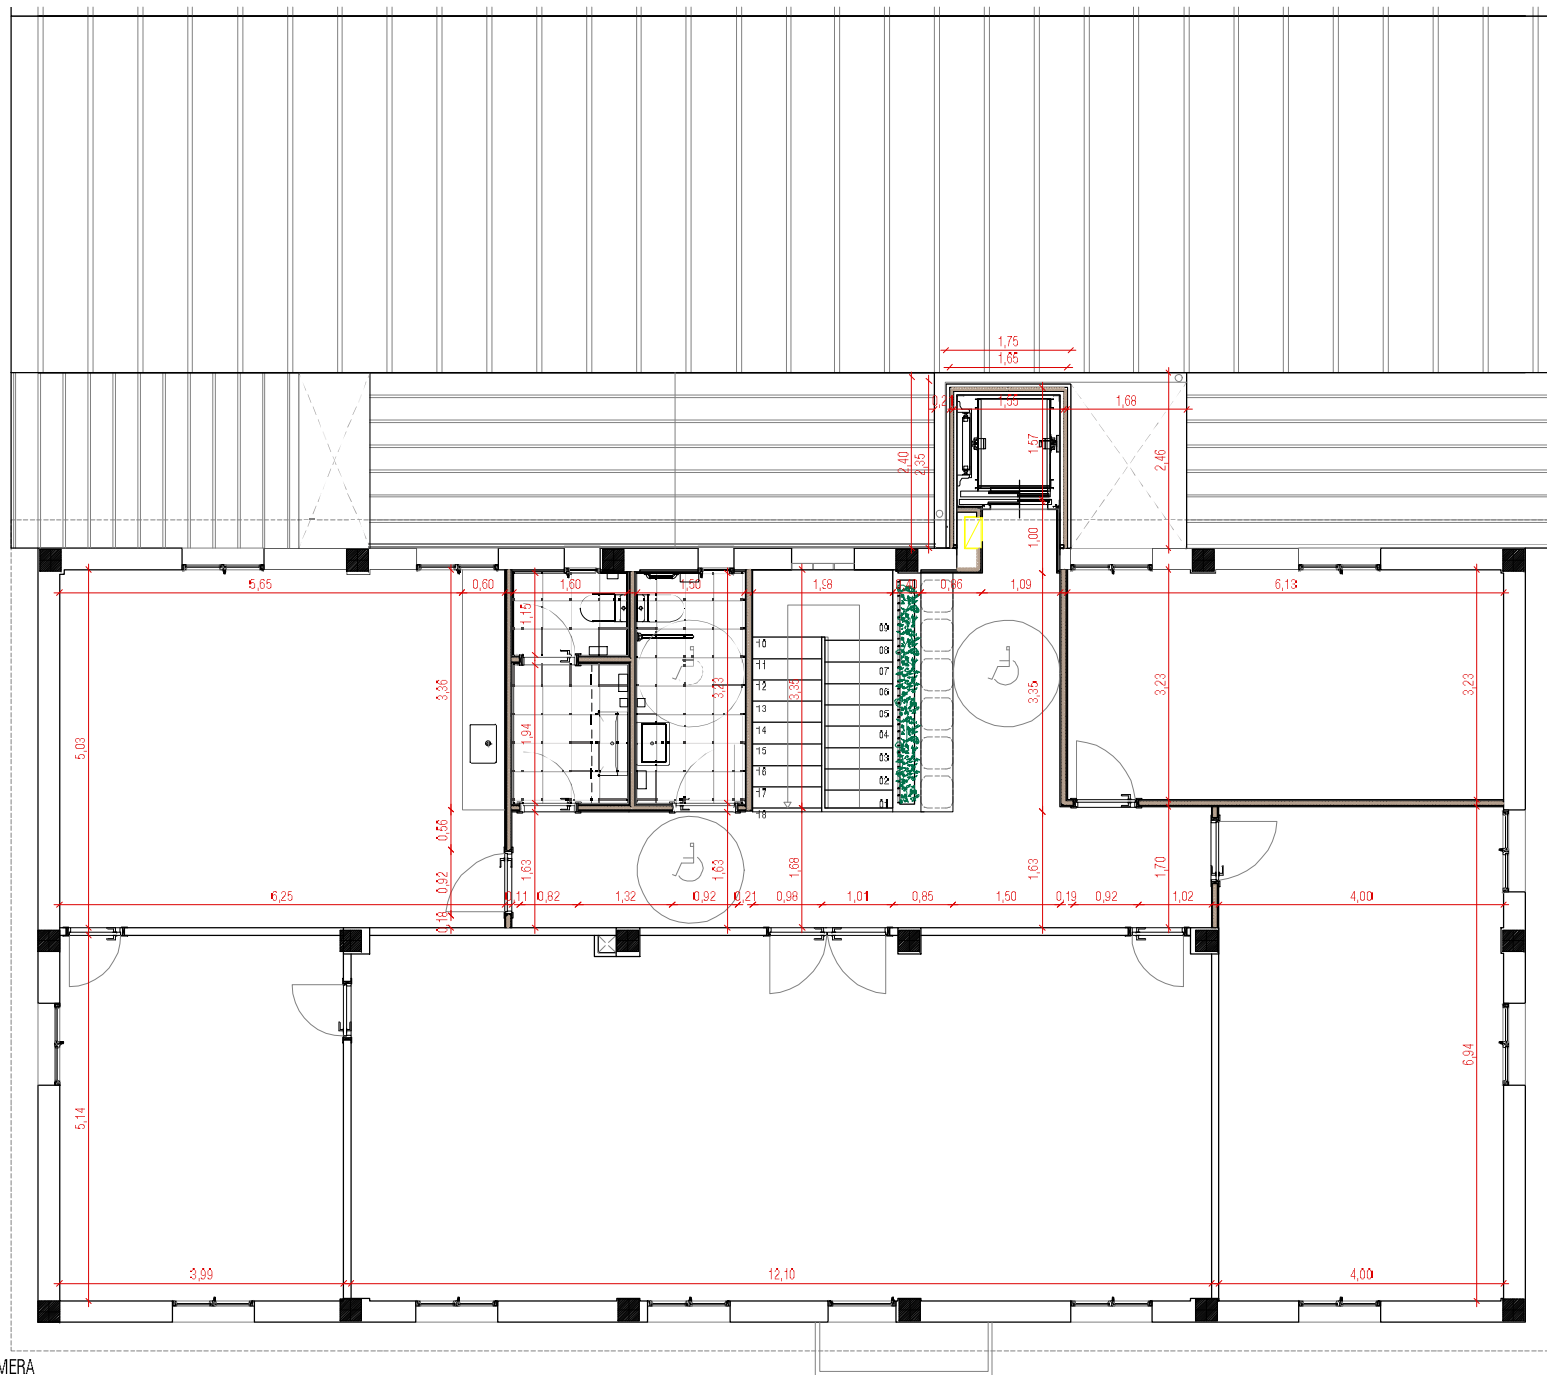
G02

PLANTA PRIMERA
